## 3. 施工方法

## 4. おわりに

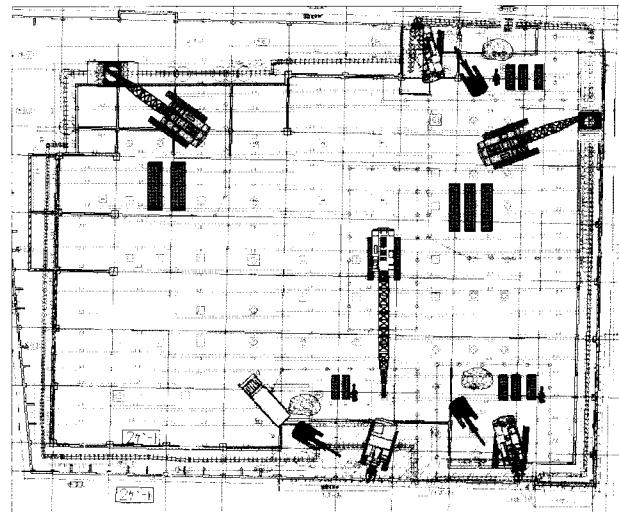
概要図

削孔方法としては、各工種共、ケーシングにて軸体（壁、柱、スラブ、耐圧盤等）を削孔し、その後、中掘りを各ツールズにて掘削撤去した。掘削完了後、ガラ除去後の発生土とセメントミルク（現場練り）を混ぜ、埋戻しを行いケーシング引抜きで完了となる。
