岩盤削孔工事施工事例の紹介

ヒルストーン工法と既設場所打ち杭破碎工事

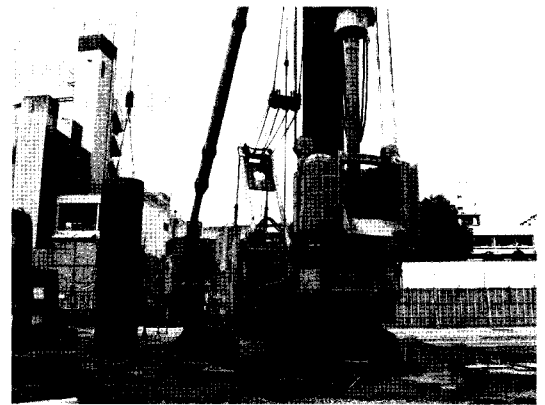
ヒルストーン工法

ヒルストーン工法は、硬質地盤の破碎を目的として開発され、広島花崗岩に対する破碎を中心に岩盤削孔の技術と知識と経験を積んでまいりました。この技術が中心となり硬質地盤や地中障害の削孔に対し、ロックオーガでは行い得ない口径の破碎と深度を可能としています。ベースマシンに日本車輛製造DH658/DH608を使用しセンターオーガにDH150HP、ケーシングオーガにCAM160VDなどを組合せ使用します。φ600~φ1500を適用範囲とし条件によっては最大径2000mmまで大口径の破碎を可能としています。複数本ラップ施工により場所打ち杭のφ3000の先行削孔を行うなど施工可能口径以上の形状の破碎も可能です。削孔径は、φ800、1000、1200、1300、1500mmを標準とします。岩盤削孔では大深度を掘削する必要が少ないため比較的浅い破碎に限られますが、大トルクの機能を使用することで、既存躯体や場所打ち杭の破碎を中心に障害削孔、硬質地盤削孔（先行削孔、砂置換、貧配合ミルク注入破碎）などの工事が可能で、施工を行っています。φ1300で40m、φ1500で30mの深度破碎も経験しており特殊ケーシングによる継ぎ削孔では地盤などの条件により50mを越える削孔も可能です。

既設杭は大阪の天満層を支持層として打設されており新設マンション計画の新杭に影響する杭を撤去する必要があった。新設杭もまた同じ深さの支持層を目的層とし確実な撤去が望まれた。周囲に閑静な住宅街が広がり施工時間の制限並びに振動、騒音を極力避ける必要がある為、φ1200の36mの杭を撤去できる振動の少ない工法としてヒルストーン工法が採用された。削孔径はφ1300とし相判クローラに50t吊りを用意しケーシングを継ぎつつ破碎した。実際に破碎した杭は、旧設計図面に記載のφ1200 L=36.0m 主筋D19*16本 $\sigma_{ca}=18N/mm^2$ からは想像出来ないほど強度が発現しており、施工に用意した岩盤ヘッドでは進捗が悪く、特殊ヘッドへ交換したり、センターオーガの規格を途中から変更して施工を行うなど設計とは異なる現実を思い知らされたが、施工時の振動及び騒音の計測結果では振動で40db未満、騒音で85db以下と基準を下回り、近隣への影響を考慮した範囲で工事を行うことが出来、発注者からも高い評価を戴いた。
